COMITE INTERAFRICAIN D'ETUDES HYDRAULIQUES  
(C.I.E.H.)

# ETUDE ET LUTTE CONTRE LE PHENOMENE DE REMONTEE DE BOUES DANS LES DECANTEURS

**K. L. ATIVON**

ETUDE DU PHENOMENE DE REMONTEE  
DE BOUES DANS LES DECANTEURS DES STATIONS DE TRAITE-  
MENT DE L'EAU POTABLE - METHODES DE LUTTE

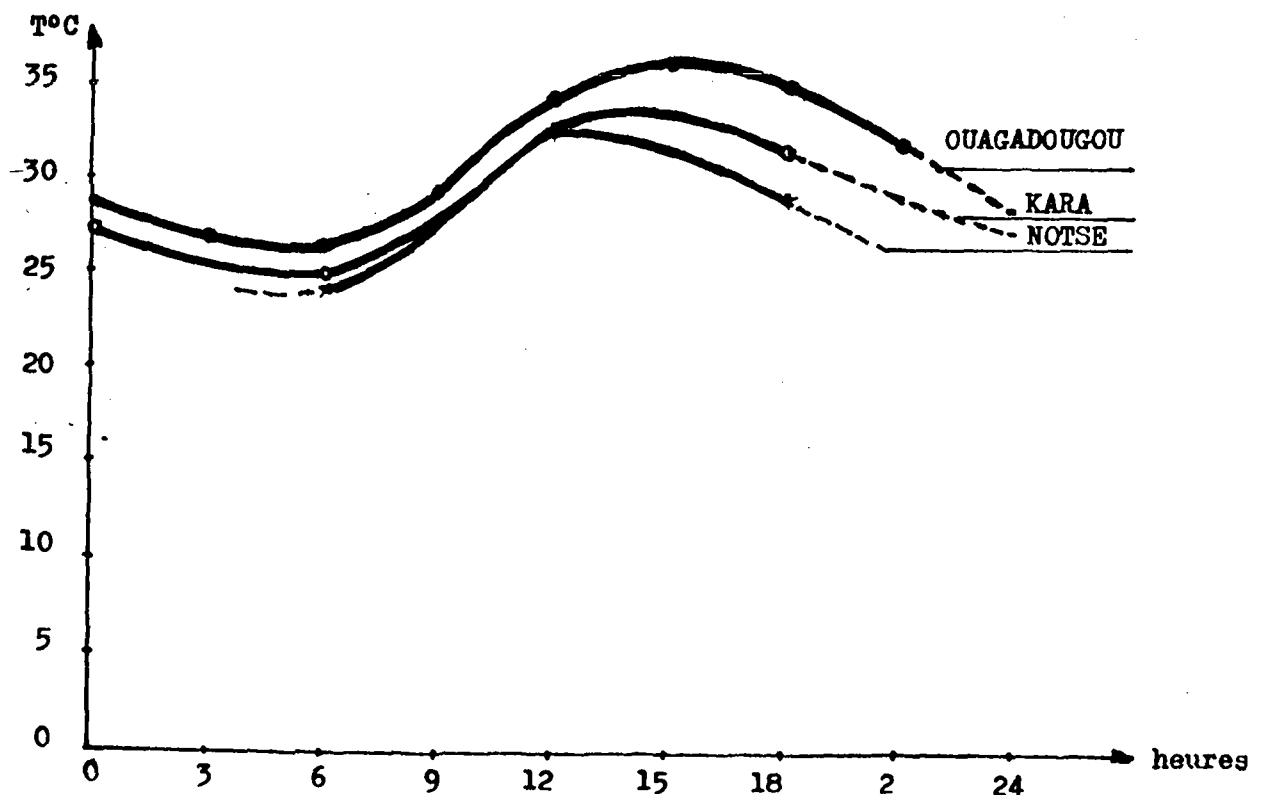
1.6.2 Graphe

L'observation des graphes permet de constater que :

+ La chaleur est une cause, ou tout au moins accélère toutes les formes du phénomène de remontée de boues dans les décanteurs.
