UNIVERSIDADE DE SÃO PAULO  
Faculdade de Higiene e Saúde Pública

INVESTIGAÇÃO SÔBRE O COMPORTAMENTO E  
APLICABILIDADE DE FILTROS LENTOS NO BRASIL

ENG.º IVANILDO HESPANHOL

1969

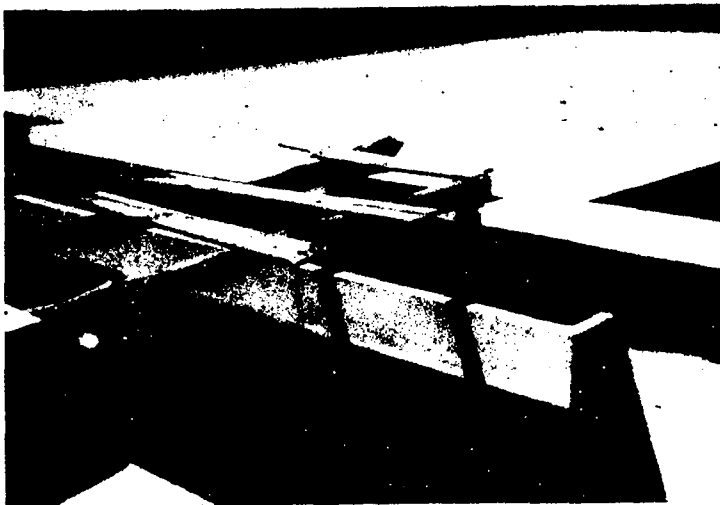
FOTOGRAFIA Nº 17 - Itauna - M.G.  
Calha externa de distribuição de  
Água Bruta às Unidades Filtrantes

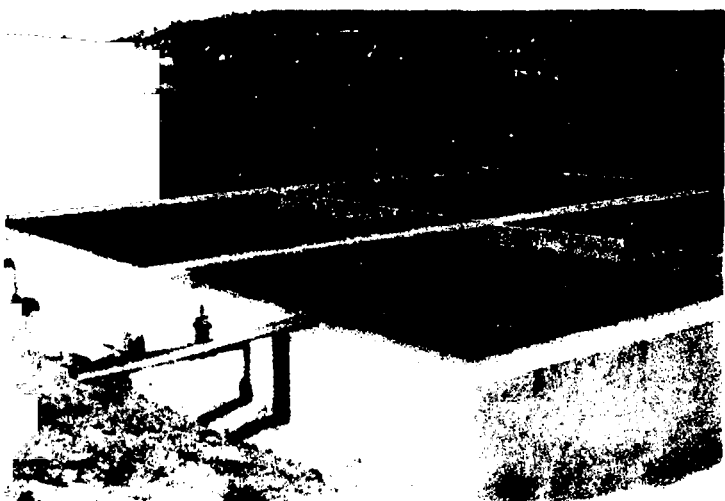
FOTOGRAFIA Nº 41 - Louveira - S.P.  
Aspecto Geral dos Filtros.
