**ETUDE DU VIEILLISSEMENT DES FORAGES
D'HYDRAULIQUE VILLAGEOISE ET SEMI-URBAINE
EN ZONE DE SOCLE CRISTALLIN**

Financement
Fonds d'aide et de Coopération
de la République Française

Janvier 1991

BURGEAP
70, rue Mademoiselle
75015 PARIS

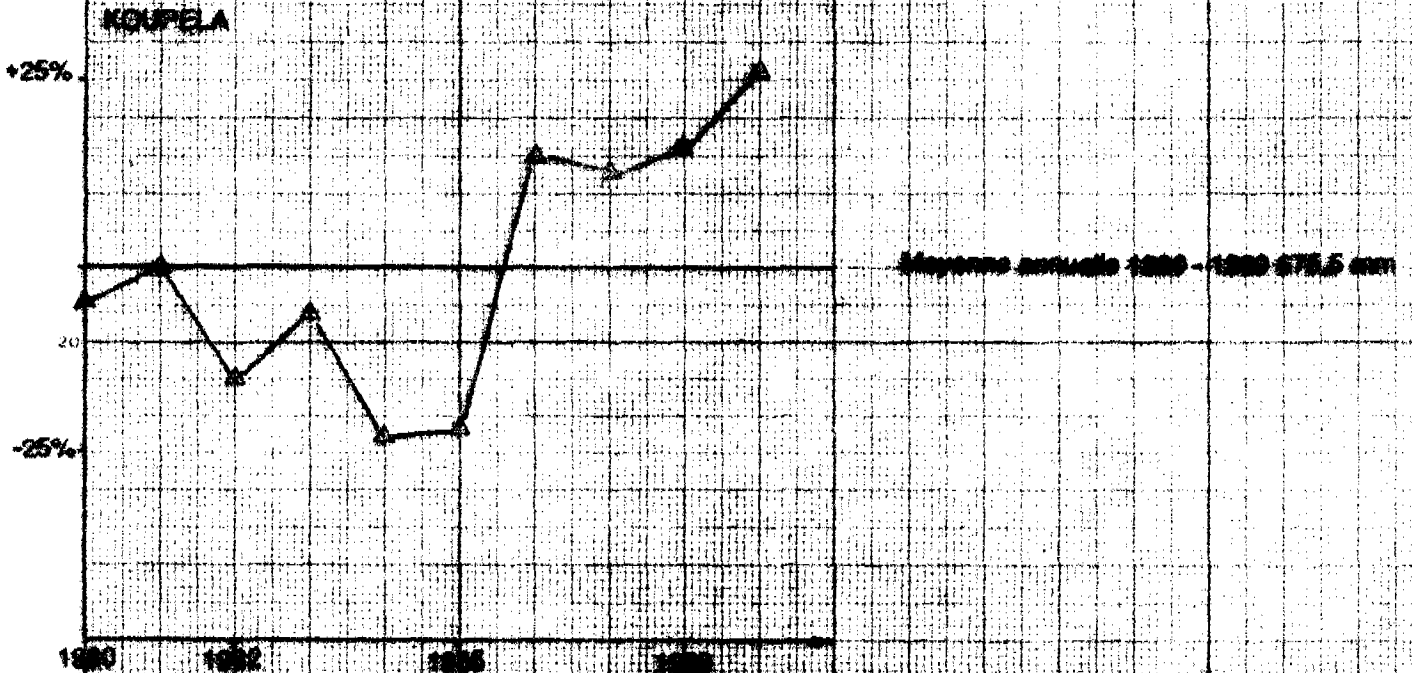
PLUVIOMETRIE ANNUELLE DES ANNEES 1980 - 1990
SITUATION PAR RAPPORT A LA MOYENNE DE LA RENNEE

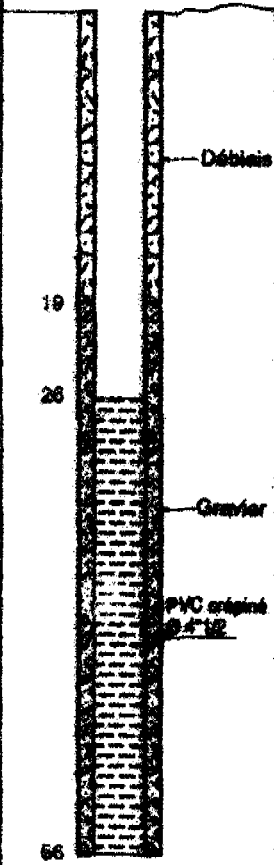
KOUPELA F3

COUPE TECHNIQUE	COUPE GÉOLOGIQUE	DESCRIPTION GÉOLOGIQUE	N.S.	OBSERVATIONS

<p>0 m</p> <p>1,30 m</p> <p>5 m</p> <p>16 m</p> <p>16 m</p> <p>24,50 m, 34 m, 41 m</p> <p>56 m</p> <p>Terre végétale</p> <p>Argile à gravillon latéritique</p> <p>Arène argileuse</p> <p>Arène sableuse</p> <p>Arène grenue</p> <p>Granite fissuré avec passage de quartz à 24,50 m, 34 m et 41 m</p> <p>Granite non fissuré à partir de 50 m</p>	<p>30,70</p>	<p>Humide à 24,50 m</p> <p>Venue d'eau à 30 m</p> <p>Q1 - 37 m = 780 l/h</p> <p>Q2 - 43 m = 5,1 m³/h</p> <p>Q3 - 50 m = 5,1 m³/h</p> <p>Q4 - 56 m = 5,1 m³/h</p>

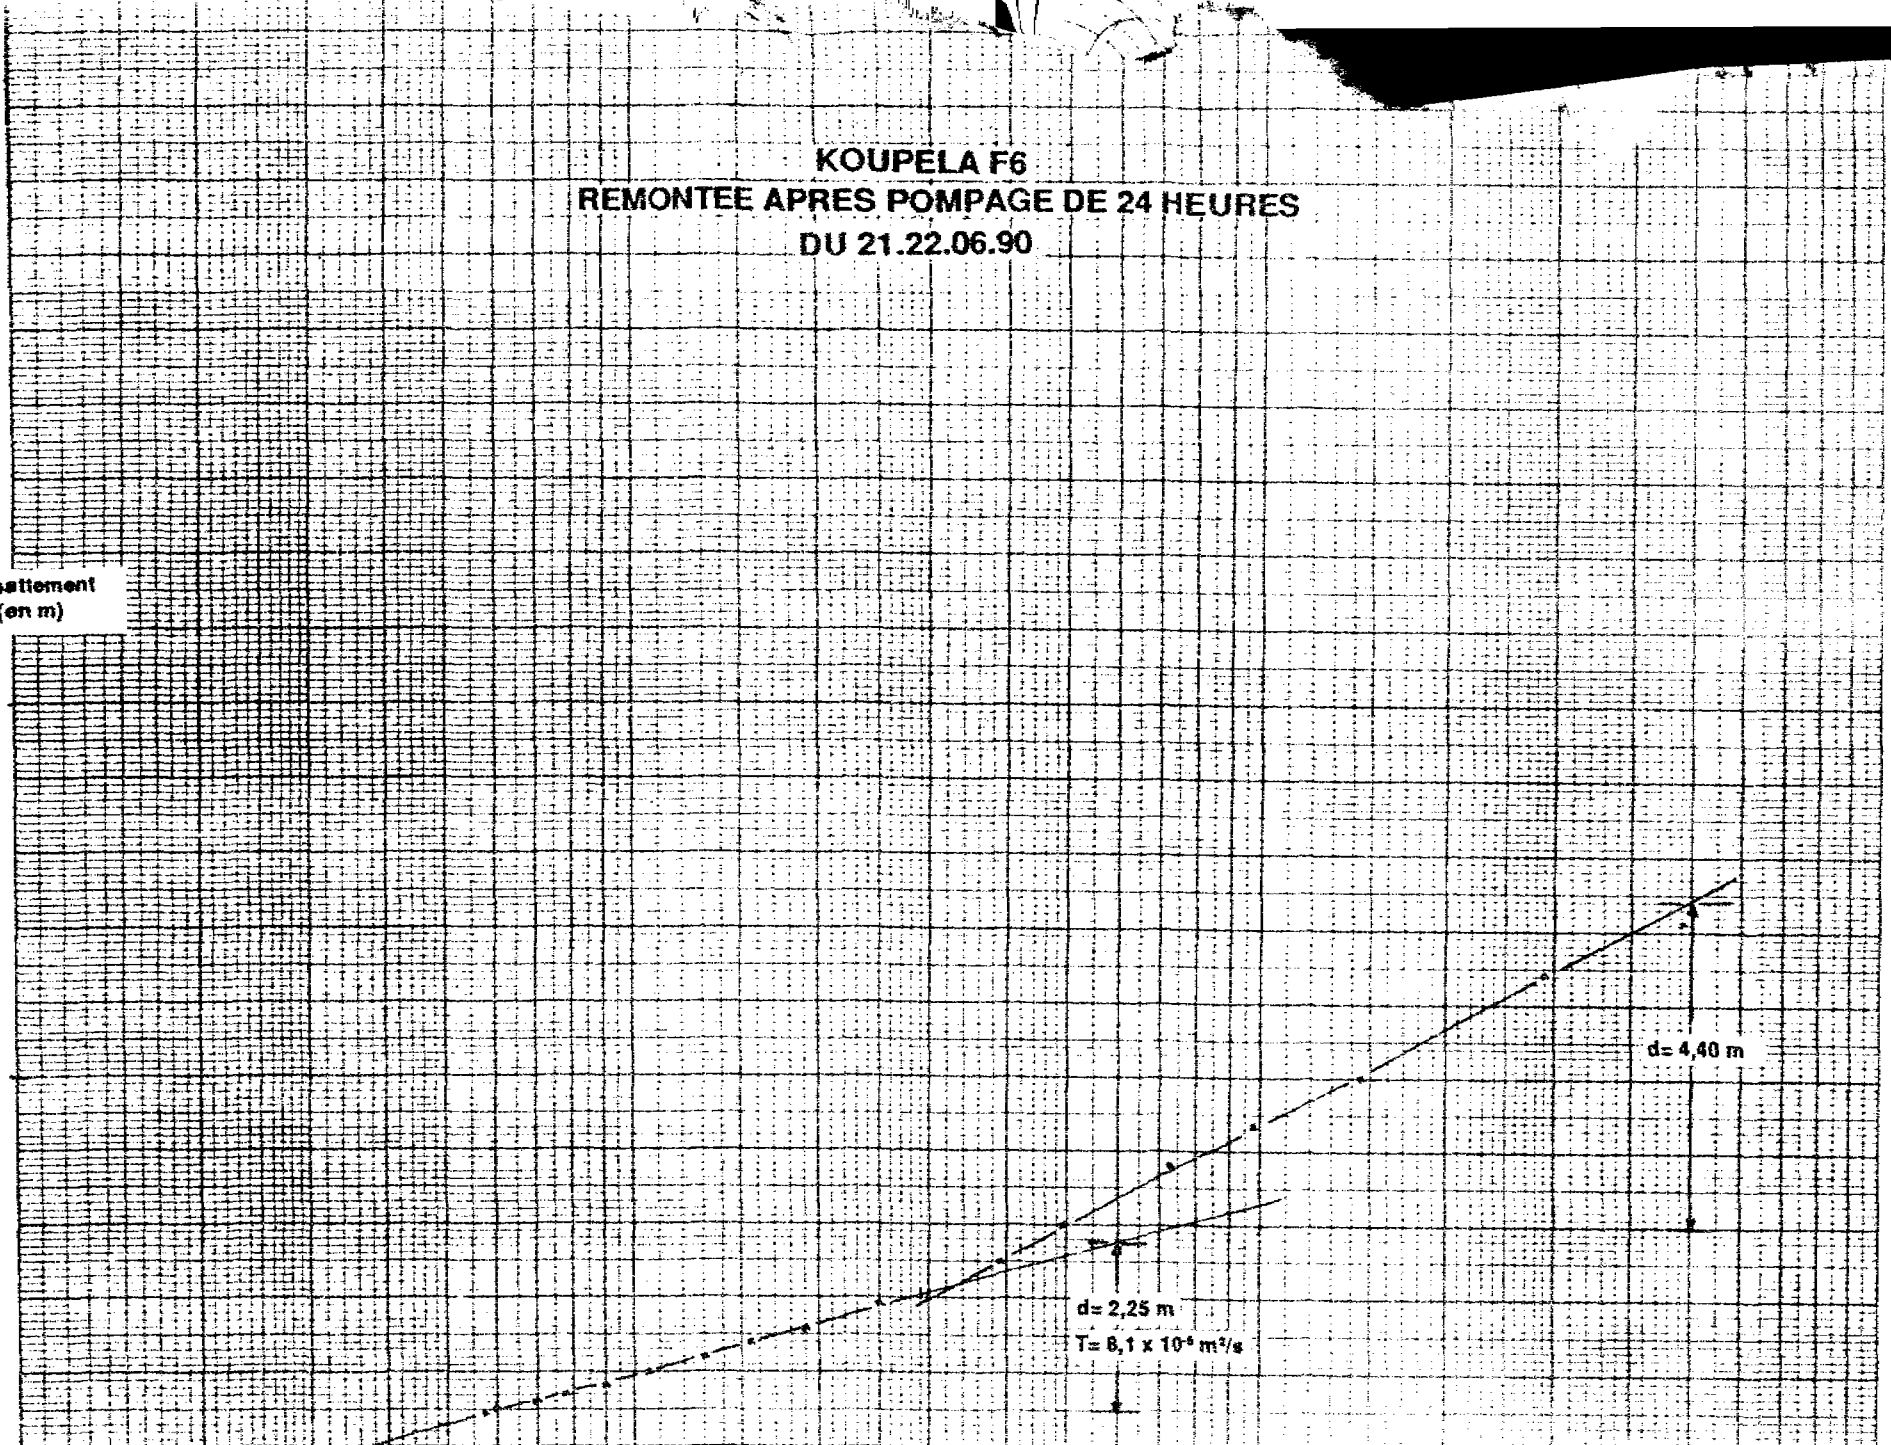
KOUELA F6
REMONTEE APRES POMPAGE DE 24 HEURES
DU 21.22.06.90

d = 2,25 m
T = 8,1 x 10⁻⁶ m²/s

d = 4,40 m
