**PROYECTO DE SANEAMIENTO ESCOLAR
Y
EDUCACION EN HIGIENE**

**DIAGNOSTICO PRELIMINAR EN EDUCACION EN HIGIENE Y SANEAMIENTO
AMBIENTAL**

FASE II

**COSTA PACIFICA VALLE CAUCANA (BUENAVENTURA)
ZONA ANDINA CAUCANA (POPAYAN - EL TAMBO)**

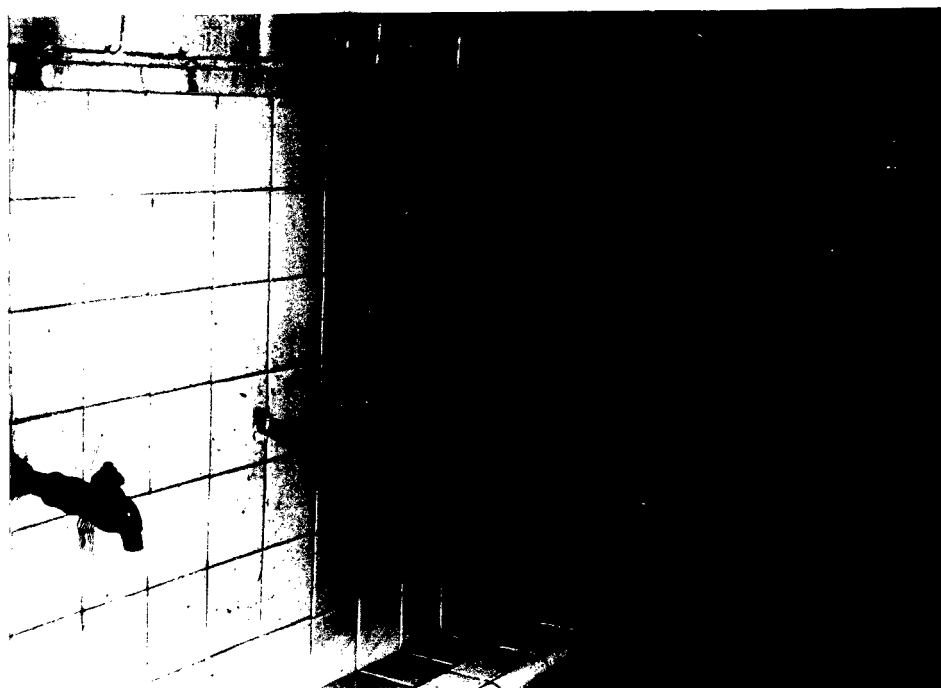
FOTO 3. Escuela Policarpo Salazarrieta, Barrio Viento libre, Municipio de Buenaventura

En las Fotografías 3 y 4 se observan algunas instalaciones hidráulicas y sanitarias comúnmente utilizadas.

Las unidades de evacuación generalmente desaguan a pozo de absorción en las escuelas rurales; en zona urbana desaguan al alcantarillado.

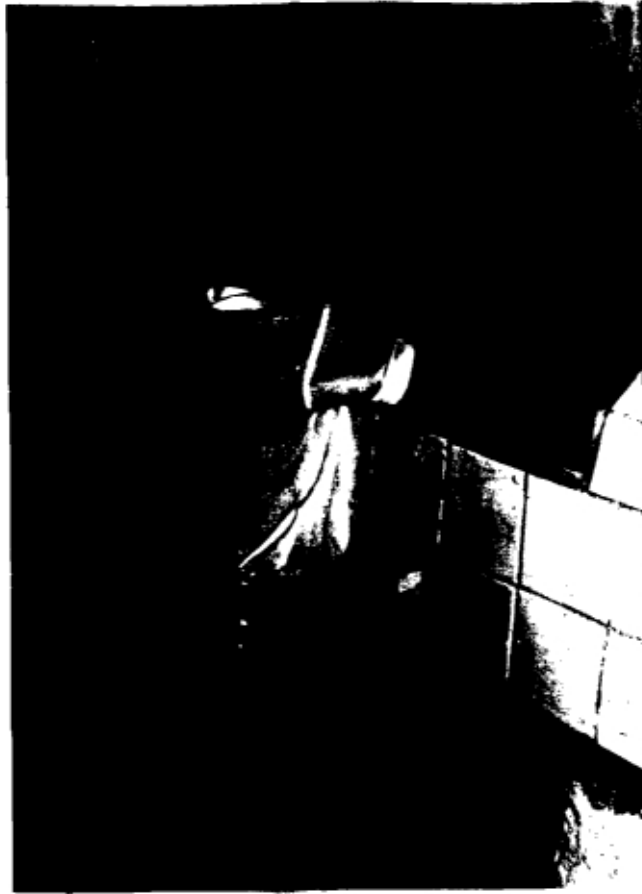
FOTO 5. Escuela Carlos Borrero Sinisterra, Corregimiento de Triana

En la caseta de las baterías sanitarias generalmente se encuentra que el material de limpieza anal⁽⁵⁾ no se deposita en un recipiente específico y termina esparcido en el piso o arrojado a la taza sanitaria, lo que puede ocasionar problemas con el funcionamiento de la unidad.

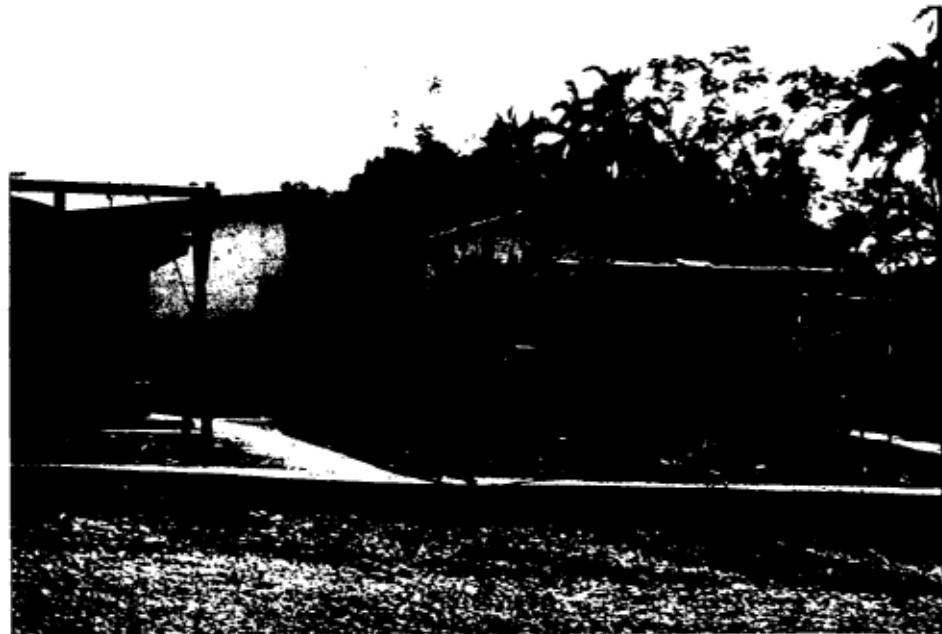
De las escuelas visitadas en el sector rural solo la escuela de Sabaletas (corregimiento del municipio de Buenaventura) tiene área recreativa con juegos de parques de ciudad sin tener en cuenta connotaciones culturales de la región. Esta área carece de cerramiento que impida el paso de animales que defecan en ella y de personas ajenas a la escuela.

FOTO 12. Escuela del Corregimiento de Sabaletas, Municipio de Buenaventura. Area recreativa.

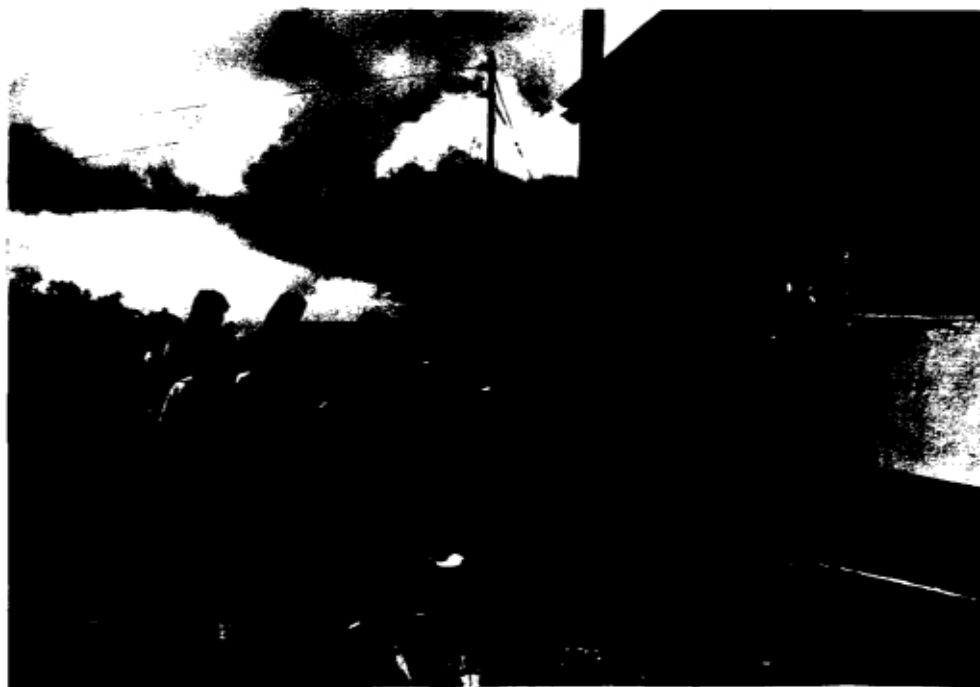
La escuela rural de San Roque Cañaveral (corregimiento del municipio de El Tambo), se encuentra ubicada en una pequeña explanada en la cima de una loma. Esta es una de las escuelas sin área recreativa, sin embargo los niños realizan sus juegos en las áreas externas a la escuela que no posee cerramiento, siendo frecuentes los casos de accidentes de alumnos quienes han caído por las pendientes circundantes a la escuela cuando juegan.

FOTO 13. Escuela Rural San Roque Cañaveral. Municipio de El Tambo. Se aprecia el espacio donde los niños juegan

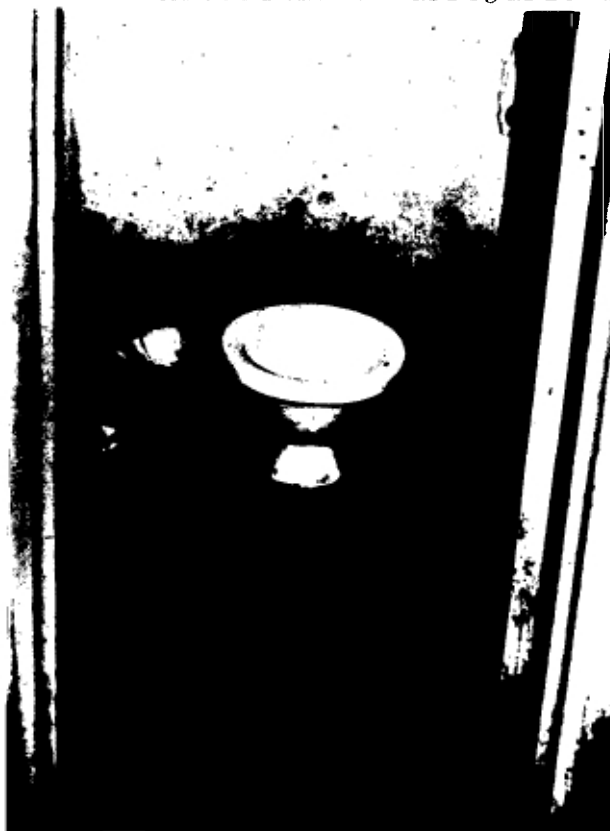
FOTO 15. Escuela del Corregimiento La Laguna. Municipio de El Tambo

Las instalaciones sanitarias rurales están dentro de una caseta independiente de las demás áreas locativas de la escuela, tienen problemas de iluminación, ventilación y de mantenimiento.

En las escuelas visitadas en general (tanto urbanas como rurales) el mantenimiento y aseo de estas instalaciones presenta dificultades por falta de drenajes de agua lluvia y desagües que eviten el estancamiento del agua, sumado esto al mal estado de los aparatos sanitarios y que los niños no disponen de cestos donde depositar el material de limpieza anal viéndose en la necesidad de arrojarlo al piso.
