UNIVERSIDADE DE SÃO PAULO  
Faculdade de Higiene e Saúde Pública

INVESTIGAÇÃO SÔBRE O COMPORTAMENTO E  
APLICABILIDADE DE FILTROS LENTOS NO BRASIL

ENG.º IVANILDO HESPANHOL

1969

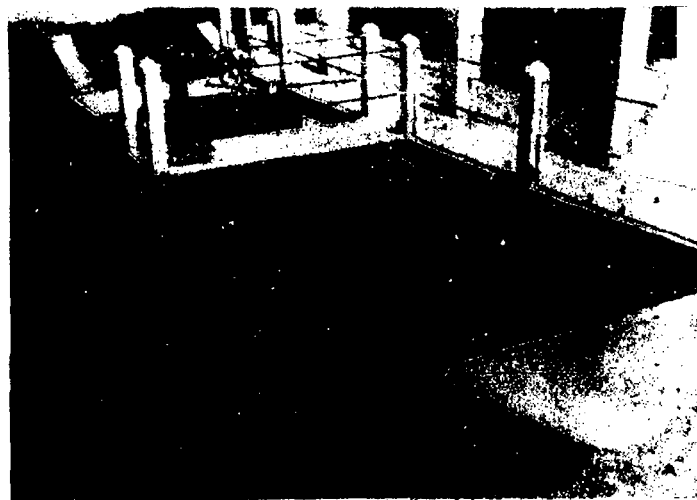
FOTOGRAFIA Nº 3 - Bonsucesso-M.G.  
"Pré-Filtro" no próprio corpo da  
Barragem de Captação.

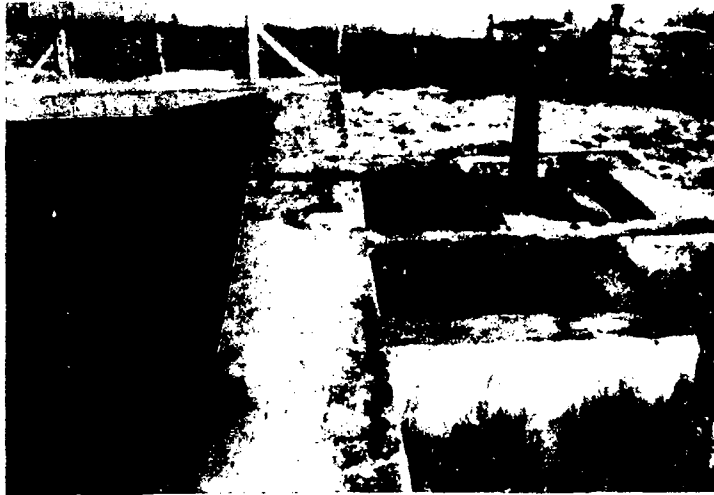
FOTOGRAFIA Nº 32 - Pariquera-Açu-S.P.  
Boia acoplada com válvula para regula  
rização do nível de água e da vazão  
efluente.

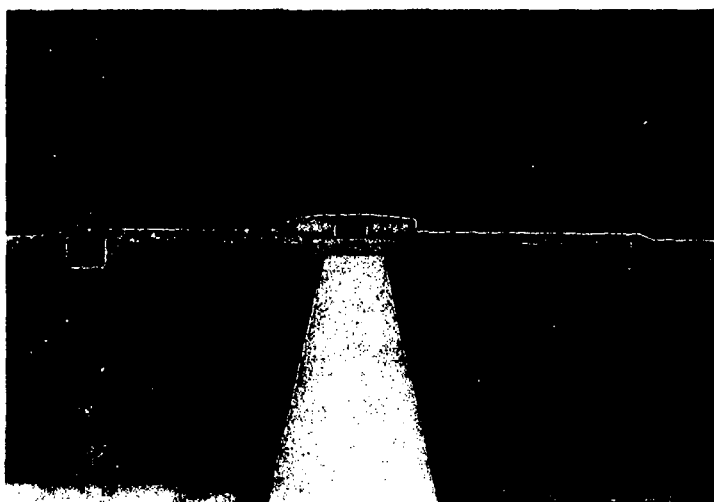
O município de Cajamar construiu apenas a estrutura de concreto dos filtros, não tendo sido instalado o sistema drenante e os demais elementos necessários ao funcionamento da instalação. A estrutura é nova e se encontra em perfeito estado de conservação.

FOTOGRAFIA Nº 45 - Cajamar - S.P.  
Estrutura de filtros lentos abandonada.

FOTOGRAFIA Nº 46 - Cajamar - S.P.  
Estrutura de filtros lentos abandonada.

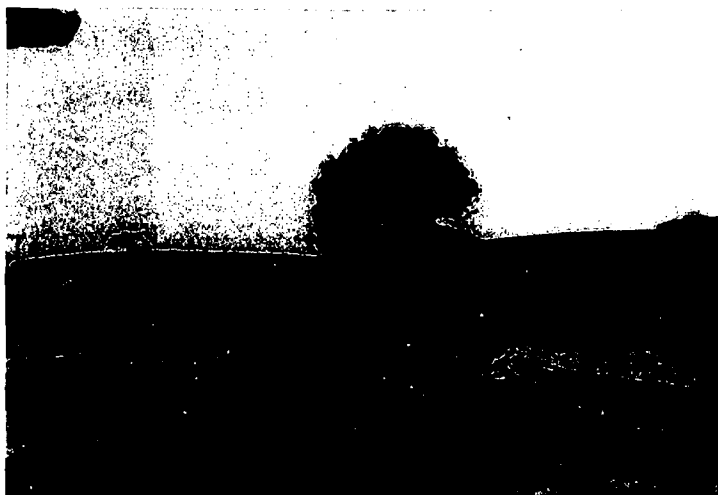
FOTOGRAFIA Nº 53 - Cajuru - S.P.  
Vista dos filtros.

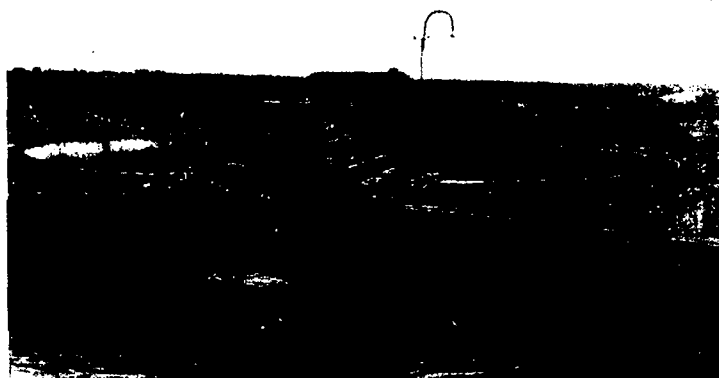
FOTOGRAFIA Nº 54 - Cajuru - S.P.  
Entrada de água e caixa de dis-  
tribuição.

Entrada de água - A tubulação de recalque descarrega a água bruta sobre uma caixa elevada situada entre as duas unidades filtrantes. Essa caixa com as dimensões aproximadas de..... 1,0 x 0,80 x 0,80 contem cascalho grosso e possui o fundo perfurado. Após atravessar o lado do cascalho, a água cai em outra caixa de distribuição de onde verte diretamente sobre as unidades filtrantes.

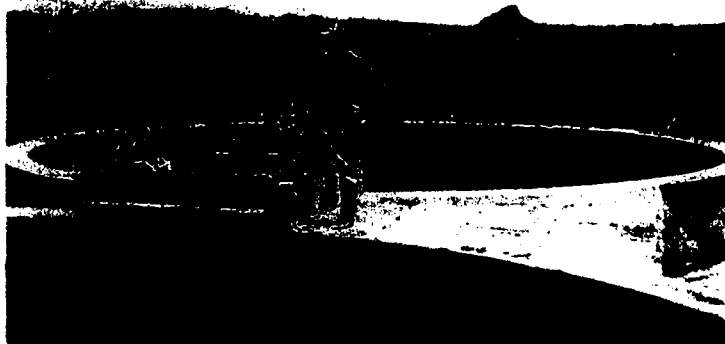
FOTOGRAFIA Nº 55 - Santo Antonio da  
Alegria - S.P. - Vista dos filtros.

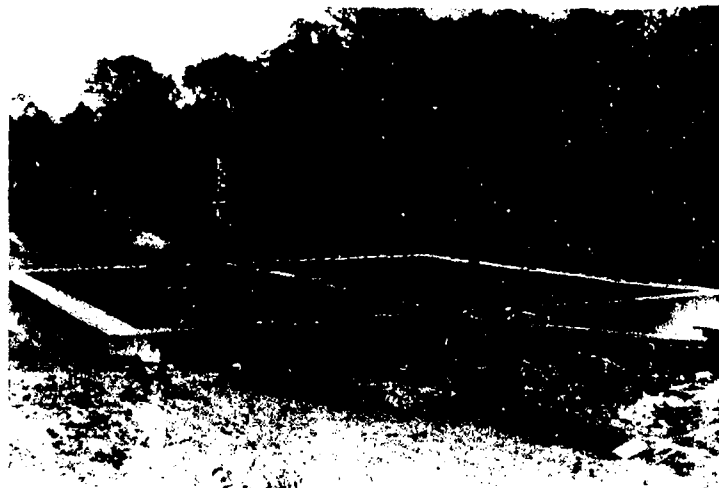
FOTOGRAFIA Nº 58 - Braúna - S.P.  
Vista dos Filtros
